**EKSPERTYZA TECHNICZNA MURU OPOROWEGO POŁOŻONEGO PRZY  
UL. KILIŃSKIEGO/BYTOMSKIEJ W CZELADZI, POWIAT BĘDZIŃSKI,  
WOJ. ŚLĄSKIE**

Sierpień 2015 r.

## EKSPERTYZA TECHNICZNA

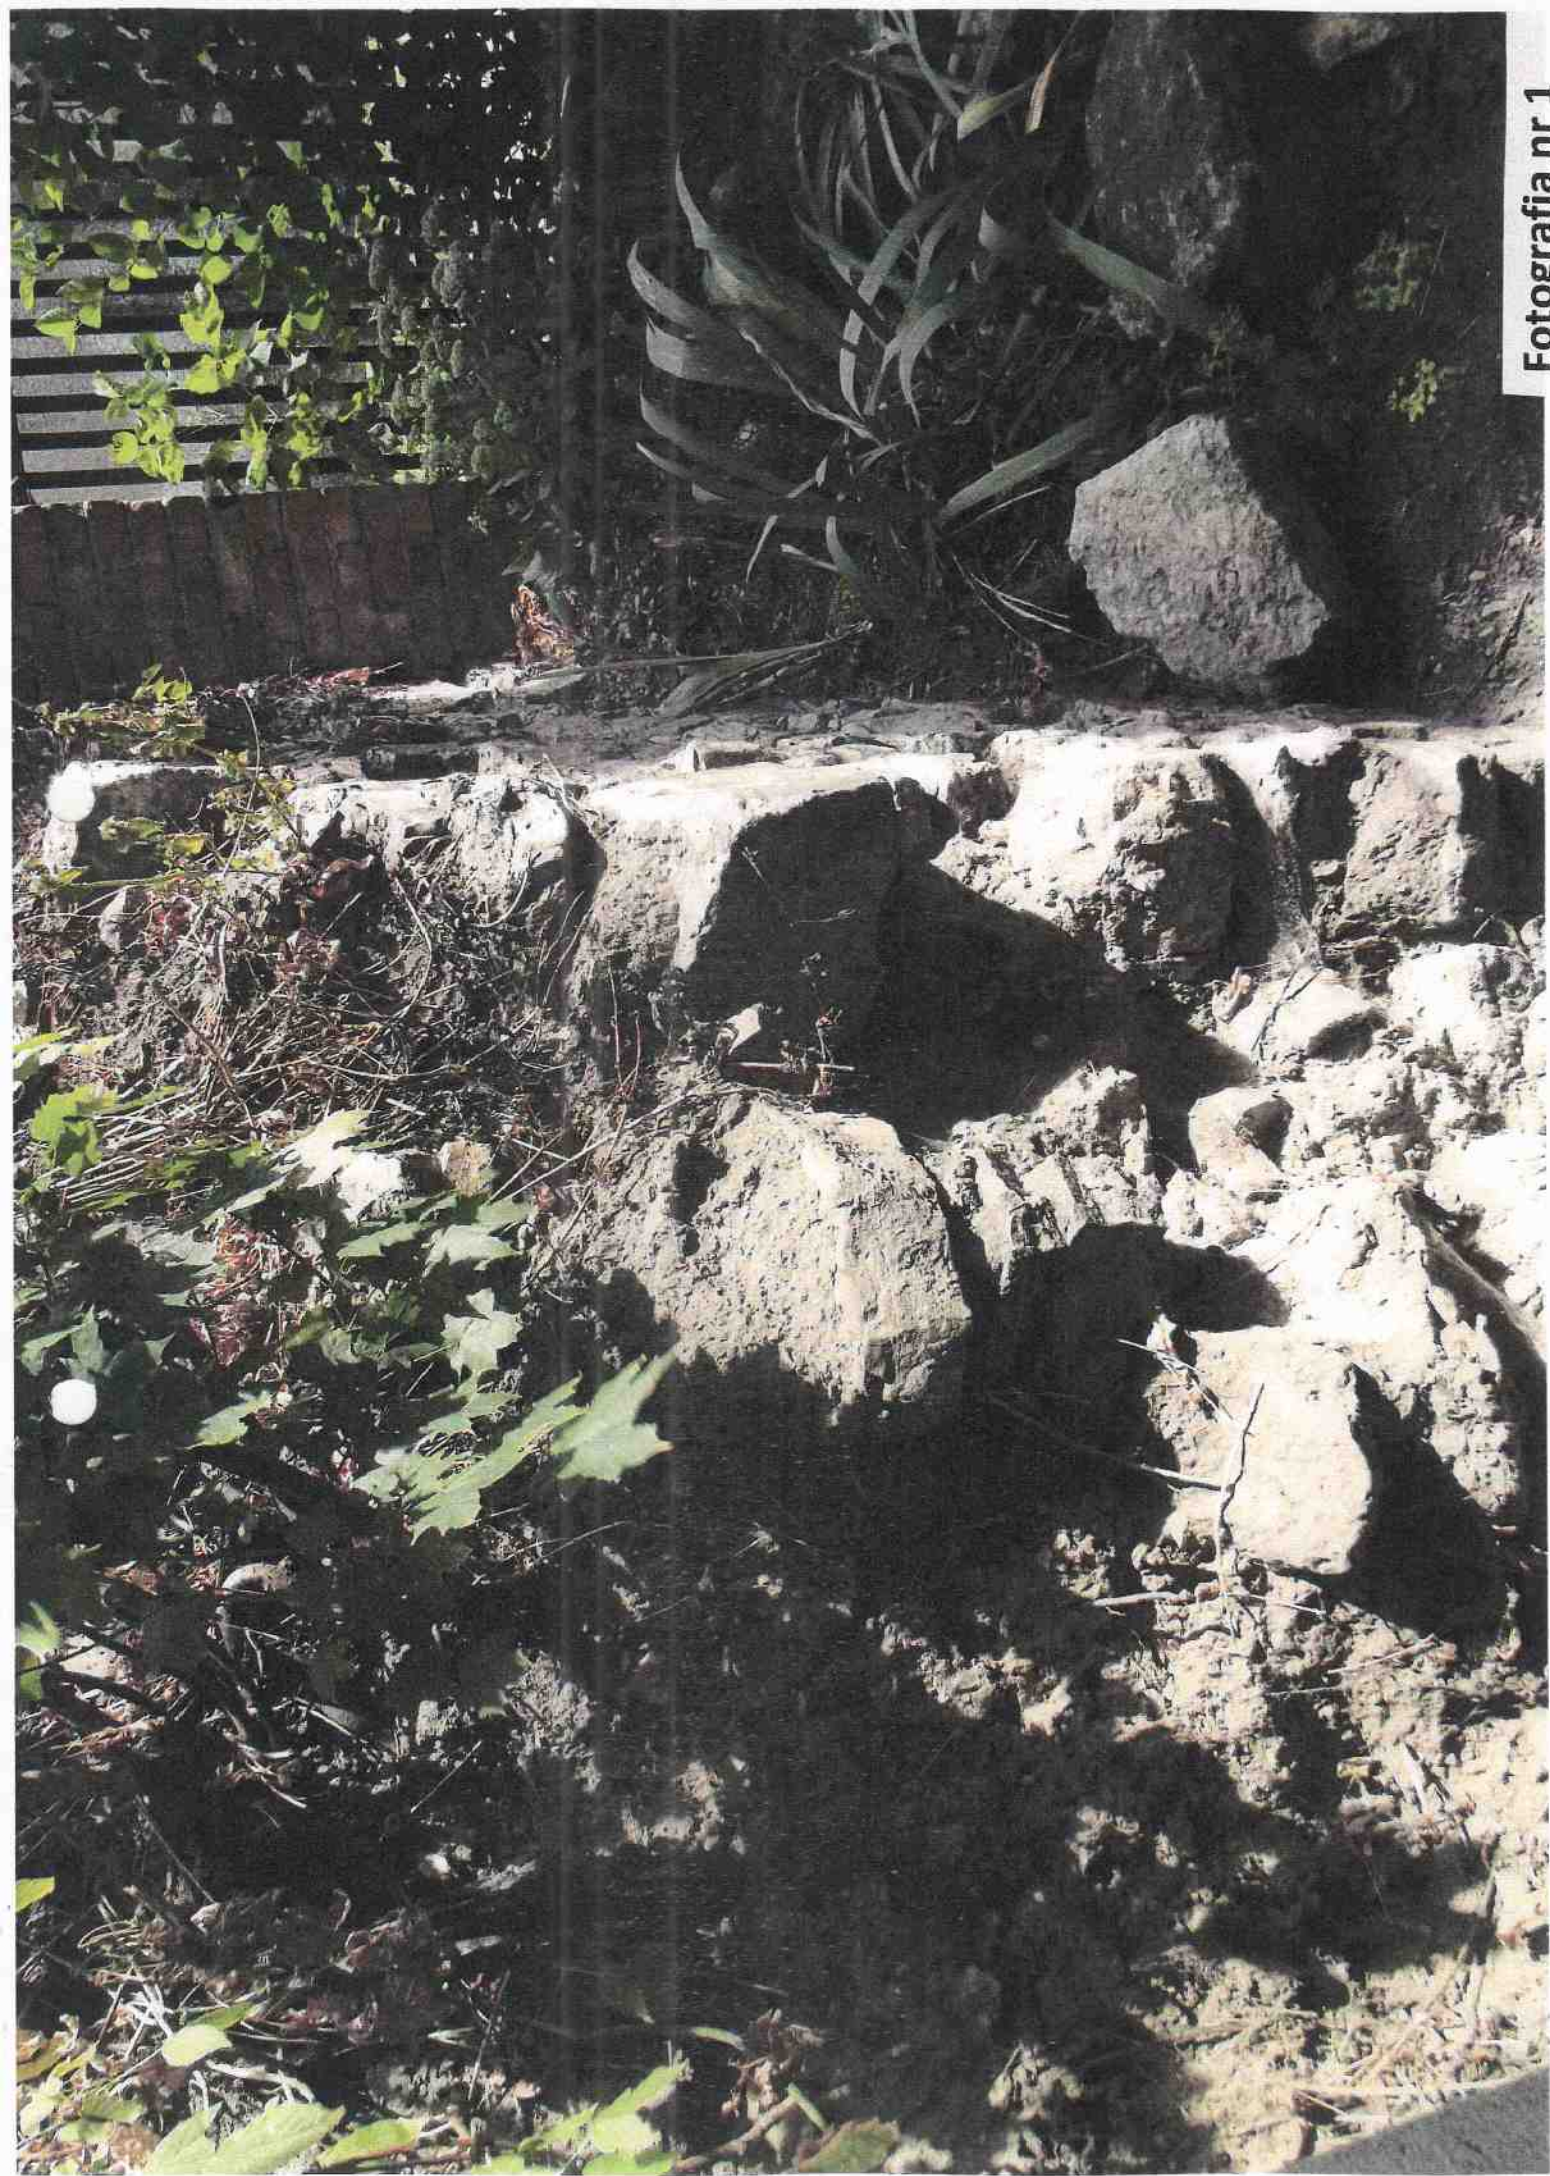
Fotografia nr 1

- Długość muru oporowego 33 m. Wysokość muru od 1,7 m (przy przesmyku pomiędzy ulicami Bytomską i Kilińskiego wzdłuż działek nr 130 i 131 - pozostałość po zawaleniu się muru na działce nr 131 – fot. Nr 1, 2) do wysokości ok. 5,6 m w najwyższym punkcie.

- Wzmocnić mur na całej jego długości podpierając płytami stalowymi (płyty górnicze).
- W miejscu pęknięć i osunięć muru zniwelować teren w celu zmniejszenia sił parcia.
- Na zniwelowany teren założyć siatkę zabezpieczającą z kotwami.
- Równoległe do osuwiska wykonać odwodnienie liniowe.
- Rozebrać ruiny pozostałe po budynkach gospodarczych.
- Wysprzątać, uporządkować i zabezpieczyć zagrożony teren.

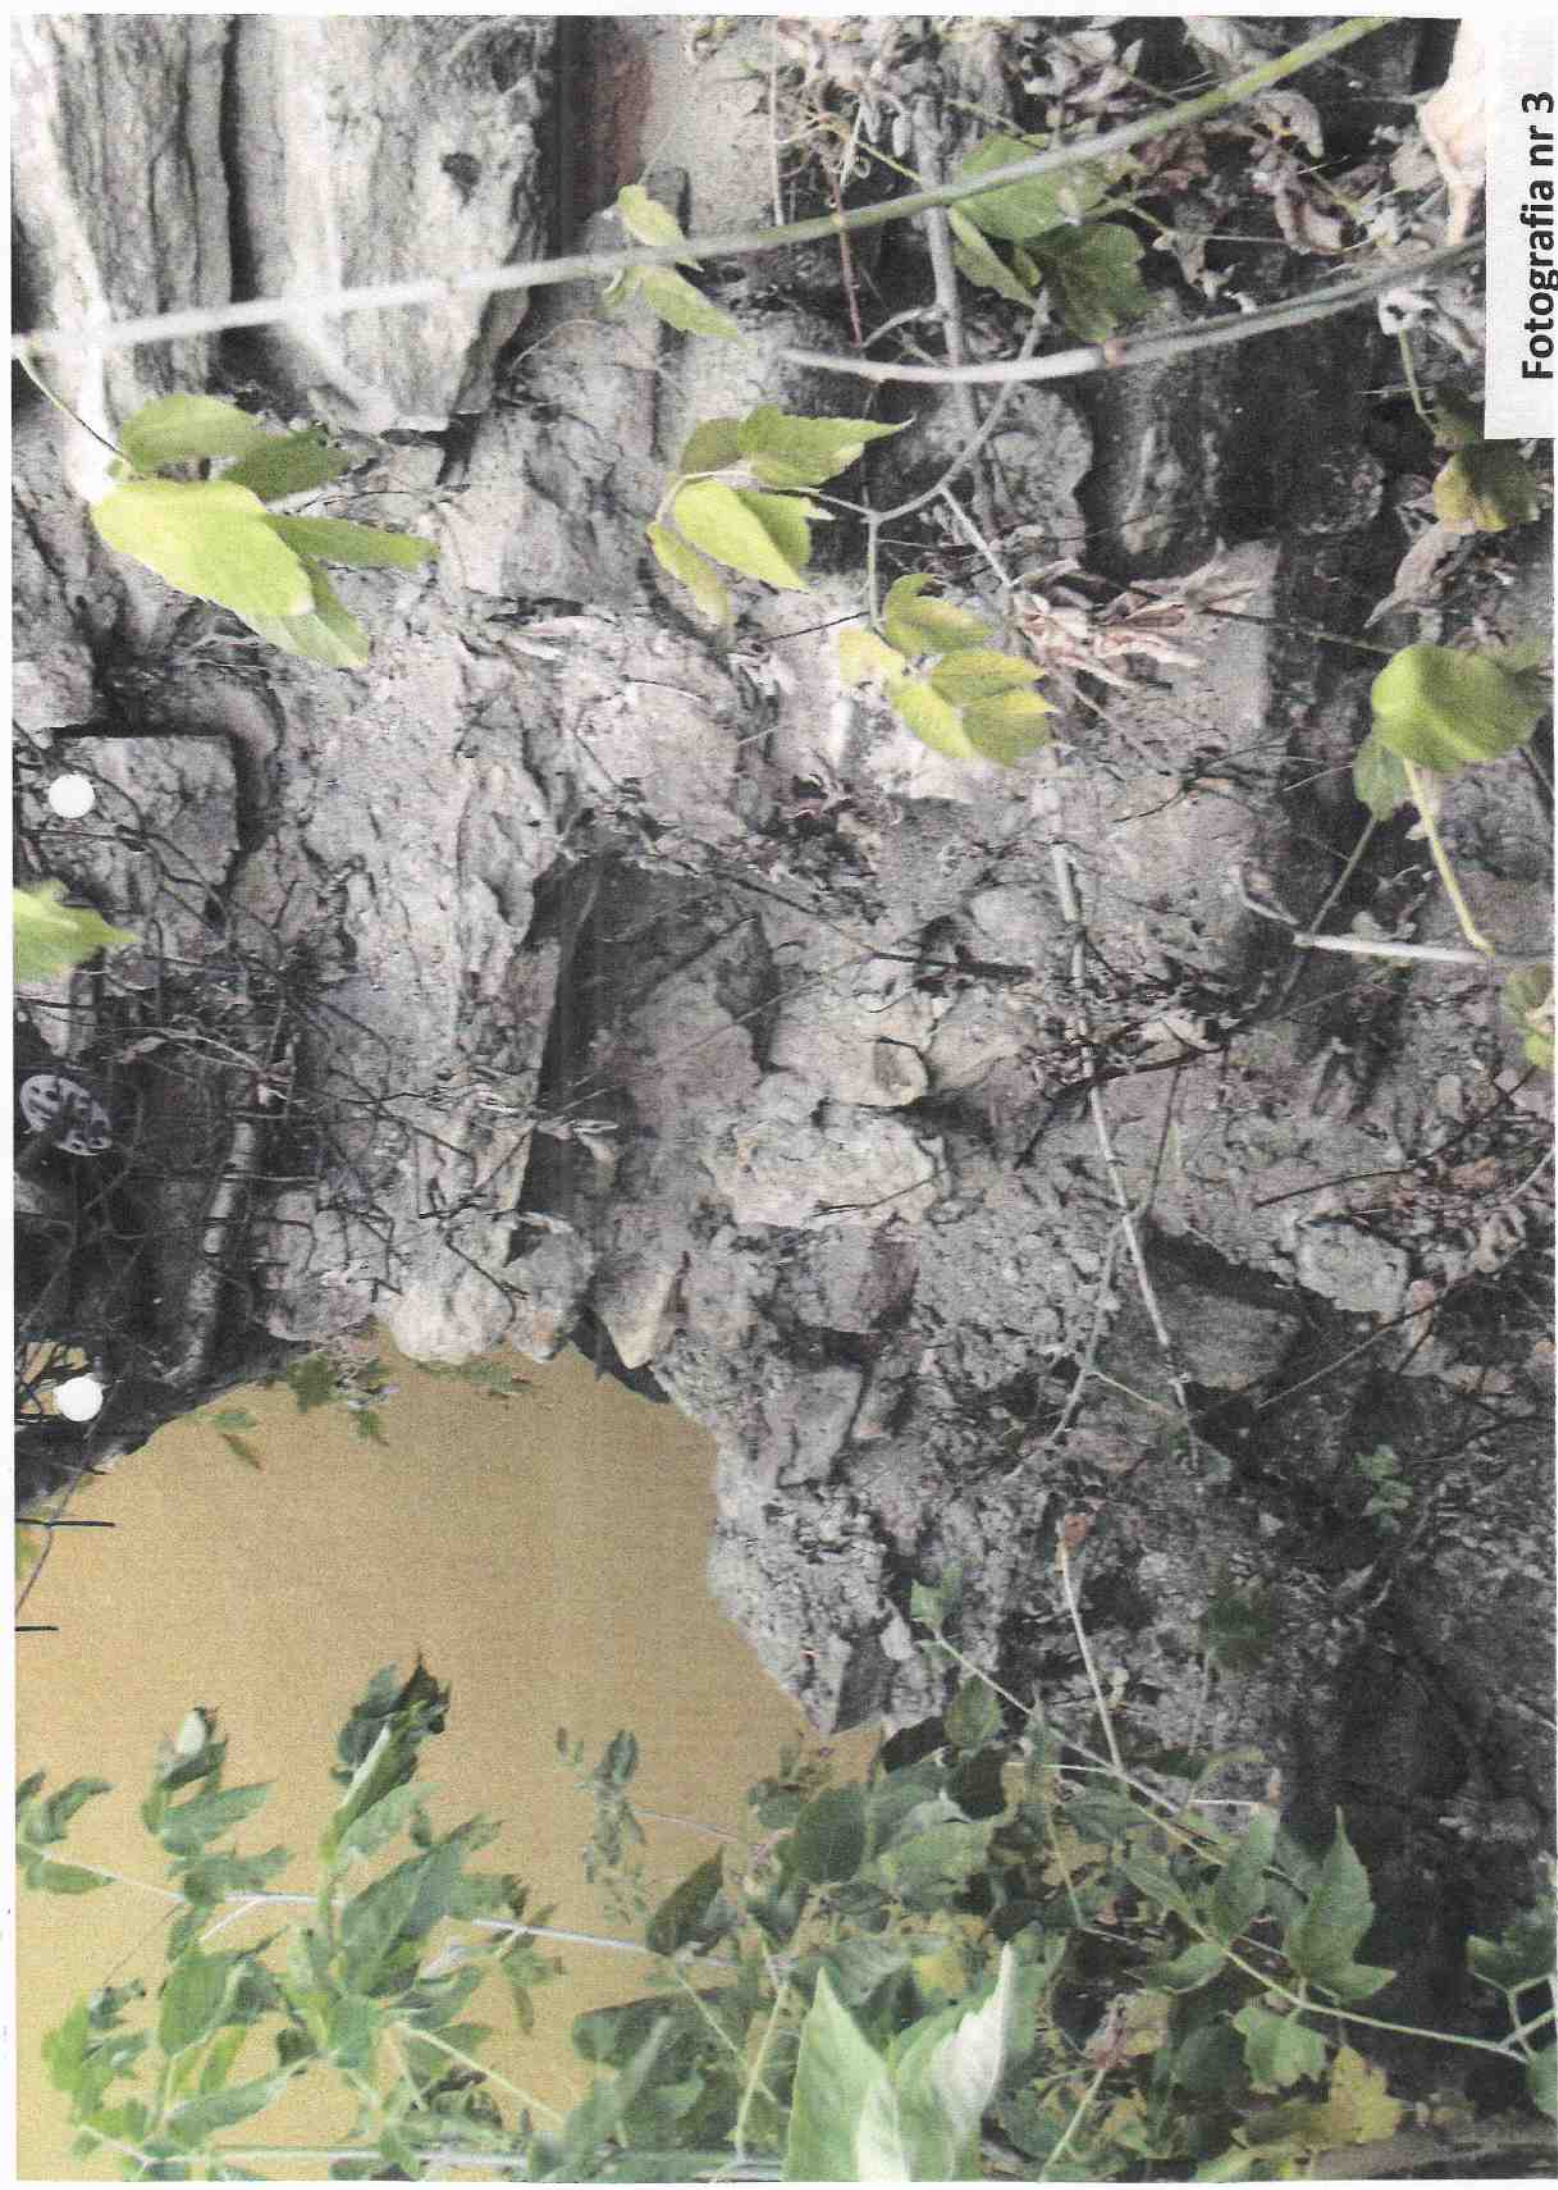
Fotografia nr 4

- Mur oporowy wykonany jest, jako murowany z kamienia, częściowo z cegły pełnej (fot. Nr 3,4), był wykonany metodą gospodarczą wbrew sztuce inżynierskiej. Powstał kilkadziesiąt lat temu prawdopodobnie w okresie międzywojennym.

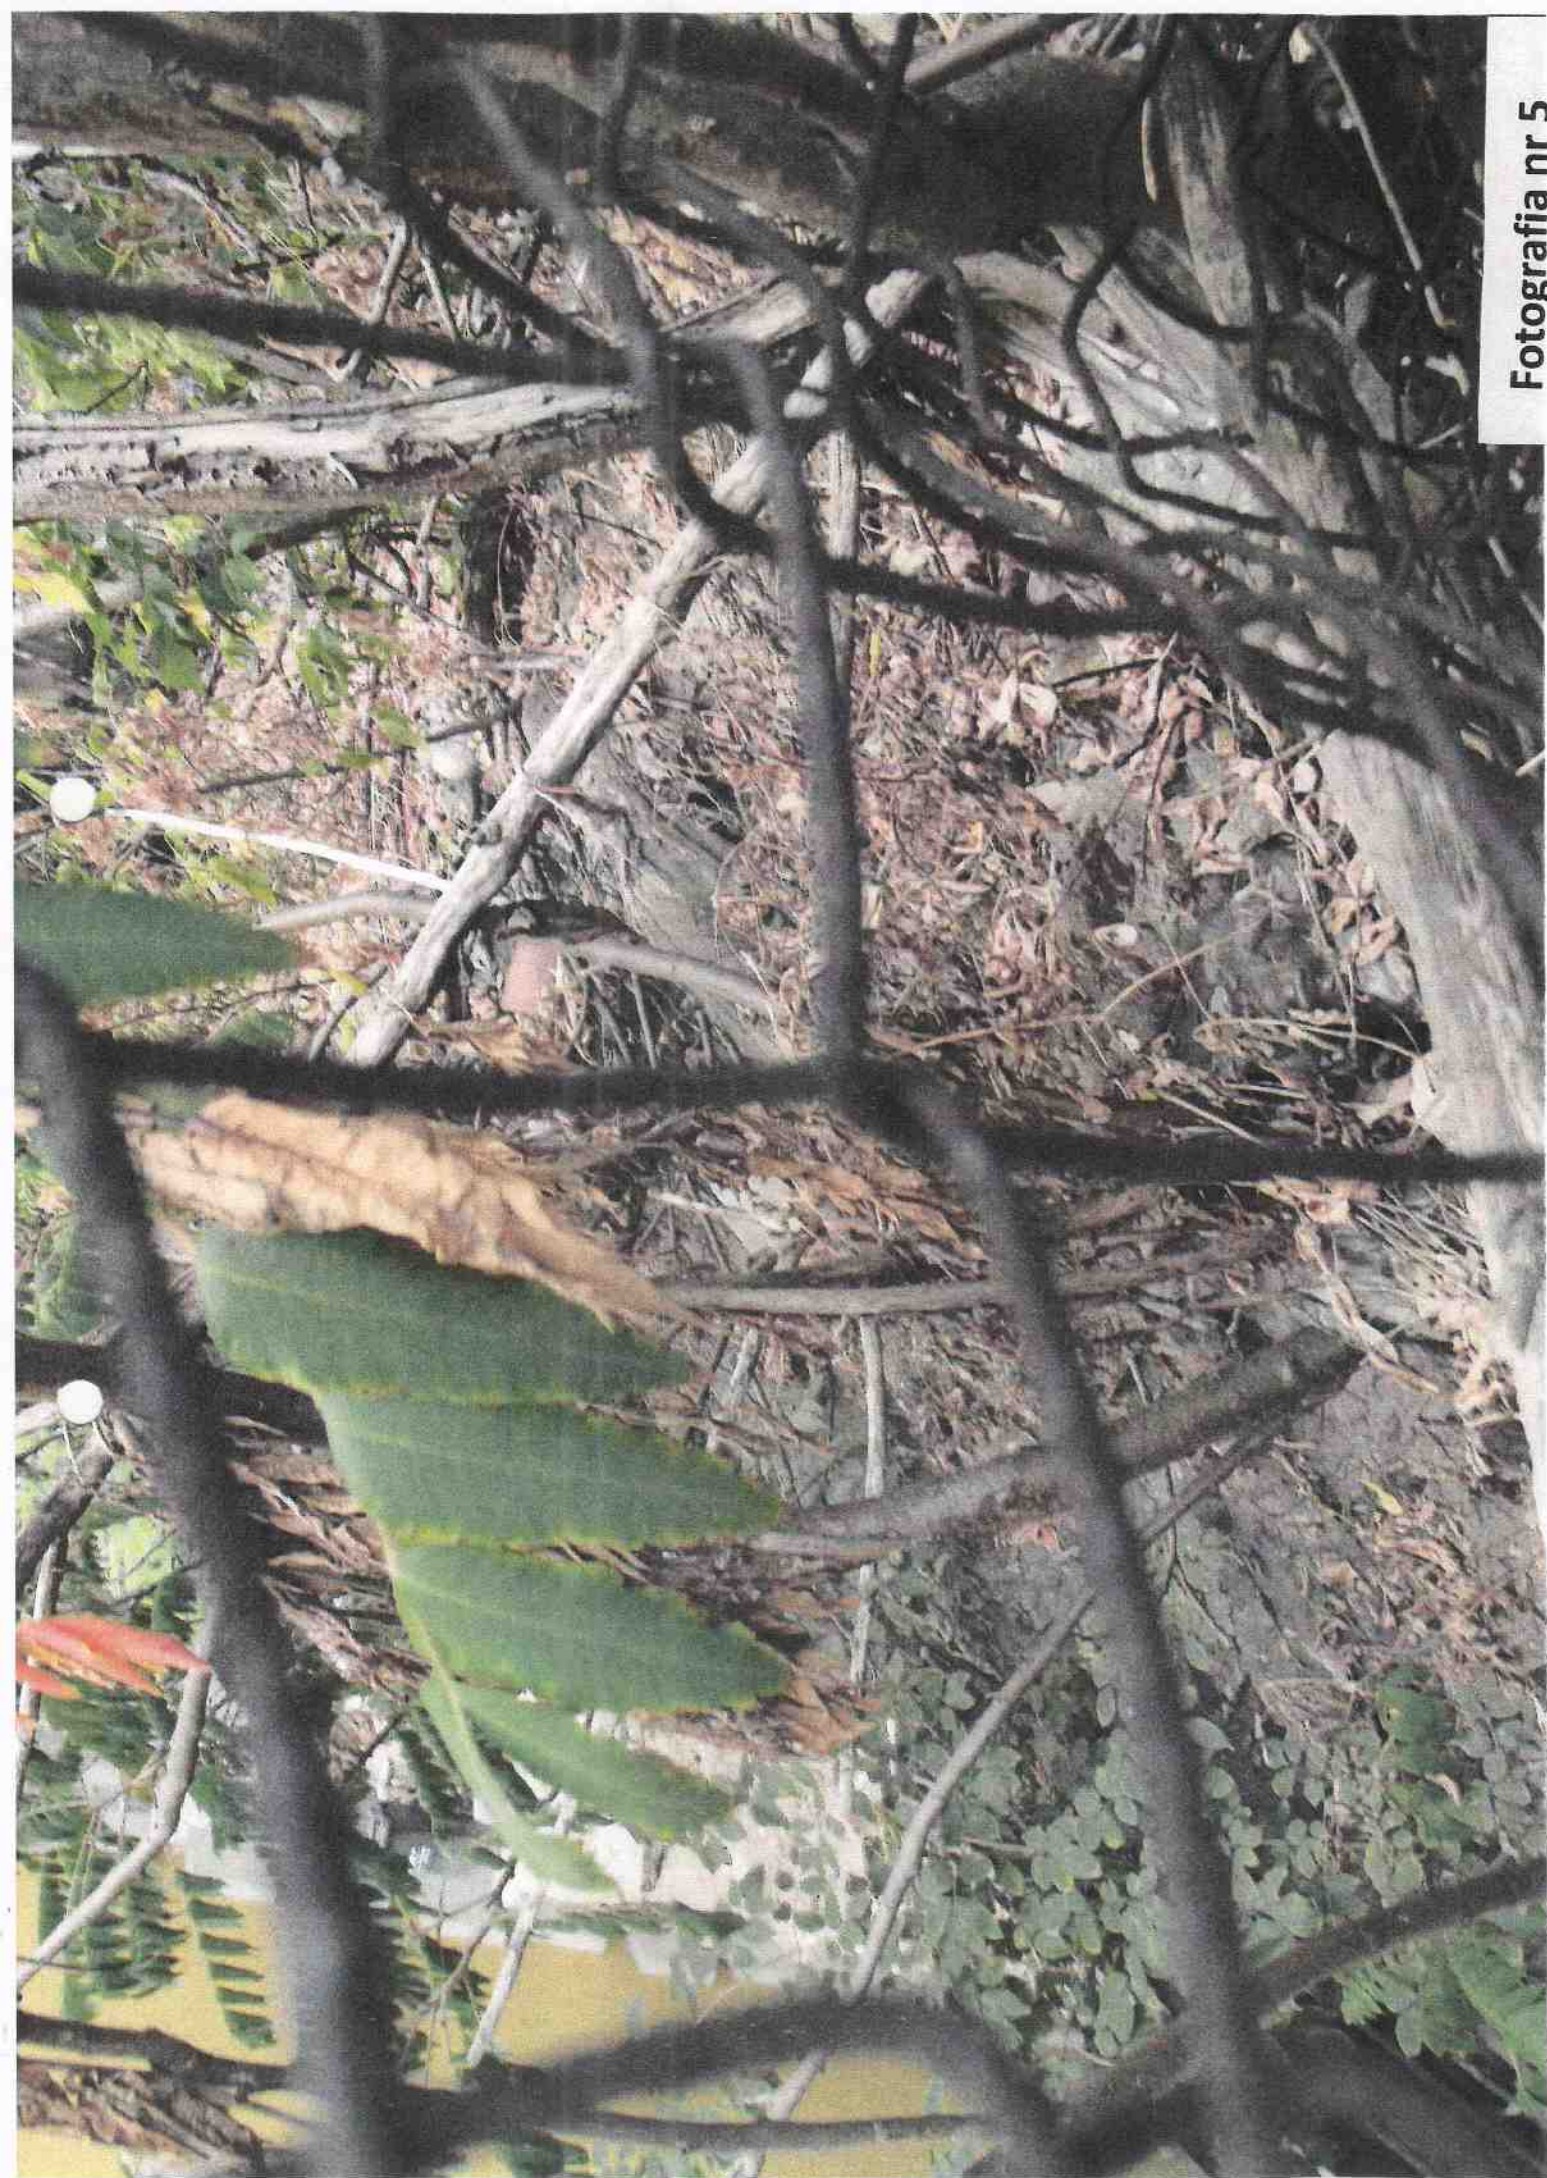
Fotografia nr 6

- Poziom muru oporowego od strony działek wyżej posadowionych jest równy lub niższy z poziomem gruntu. Spadki terenu w kierunku muru oporowego. Wody opadowe przelewają się przez mur na działki posadowione niżej. Teren wokół muru mocno zakrzewiony. Brak zabezpieczenia przed upadkiem z góry (fot. Nr 5, 6, 7, 8).

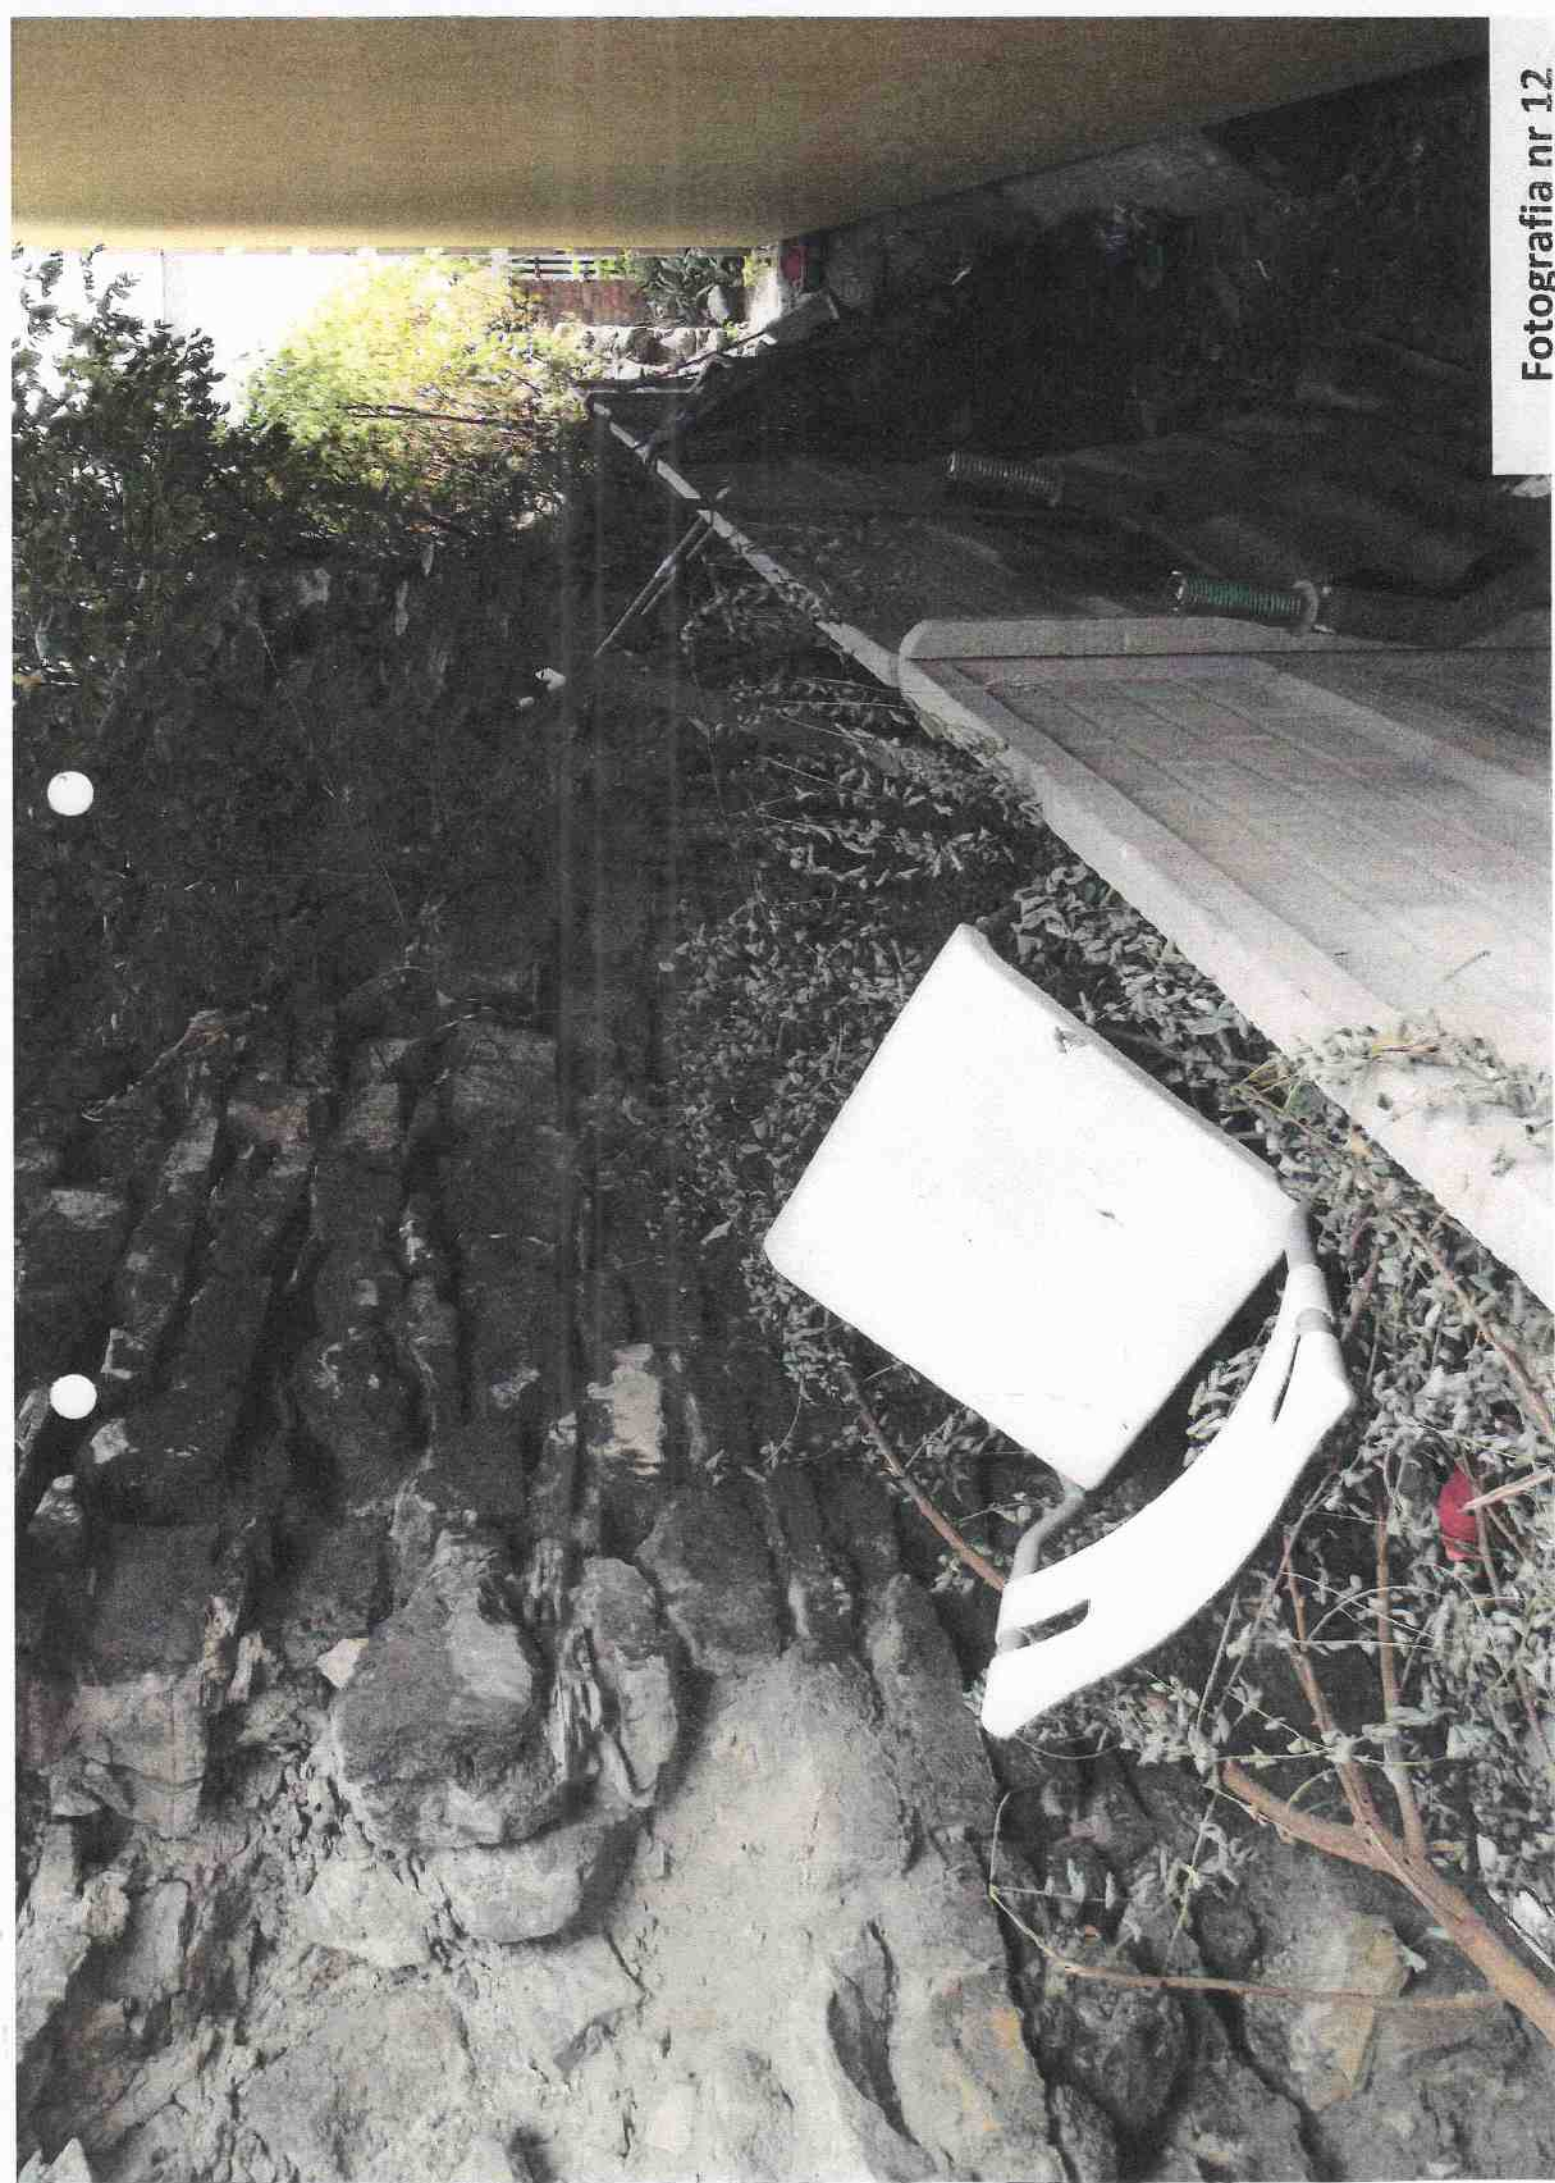
Fotografia nr 12

- Po zawaleniu się muru oporowego na działce nr 131 właściciel działki nr 130 wykonał dodatkowy „murek oporowy” z prefabrykowanych elementów betonowych stosowanych na ogrodzenia. Pod wpływem parcia gruntu elementy ogrodzenia uległy zniszczeniu. Na działce widoczne zwały gruntu i elementy muru oporowego. Odległość budynku mieszkalnego posadowionego na działce od muru oporowego wynosi ok. 1,5 m (fot. Nr 12, 13, 14).

- W trybie natychmiastowym w najniższym punkcie muru na działce nr 130 wykonać wykopy kontrolne i odkrywki murów fundamentowych oraz gruntu zalegającego w poziomie ich posadowienia. Dokonać szczegółowego ich przeglądu i oceny stanu technicznego pod kątem możliwości ich pozostawienia. Określić ich nośność pod kątem możliwości przeniesienia obciążeń i w razie potrzeby ewentualnej odbudowy.

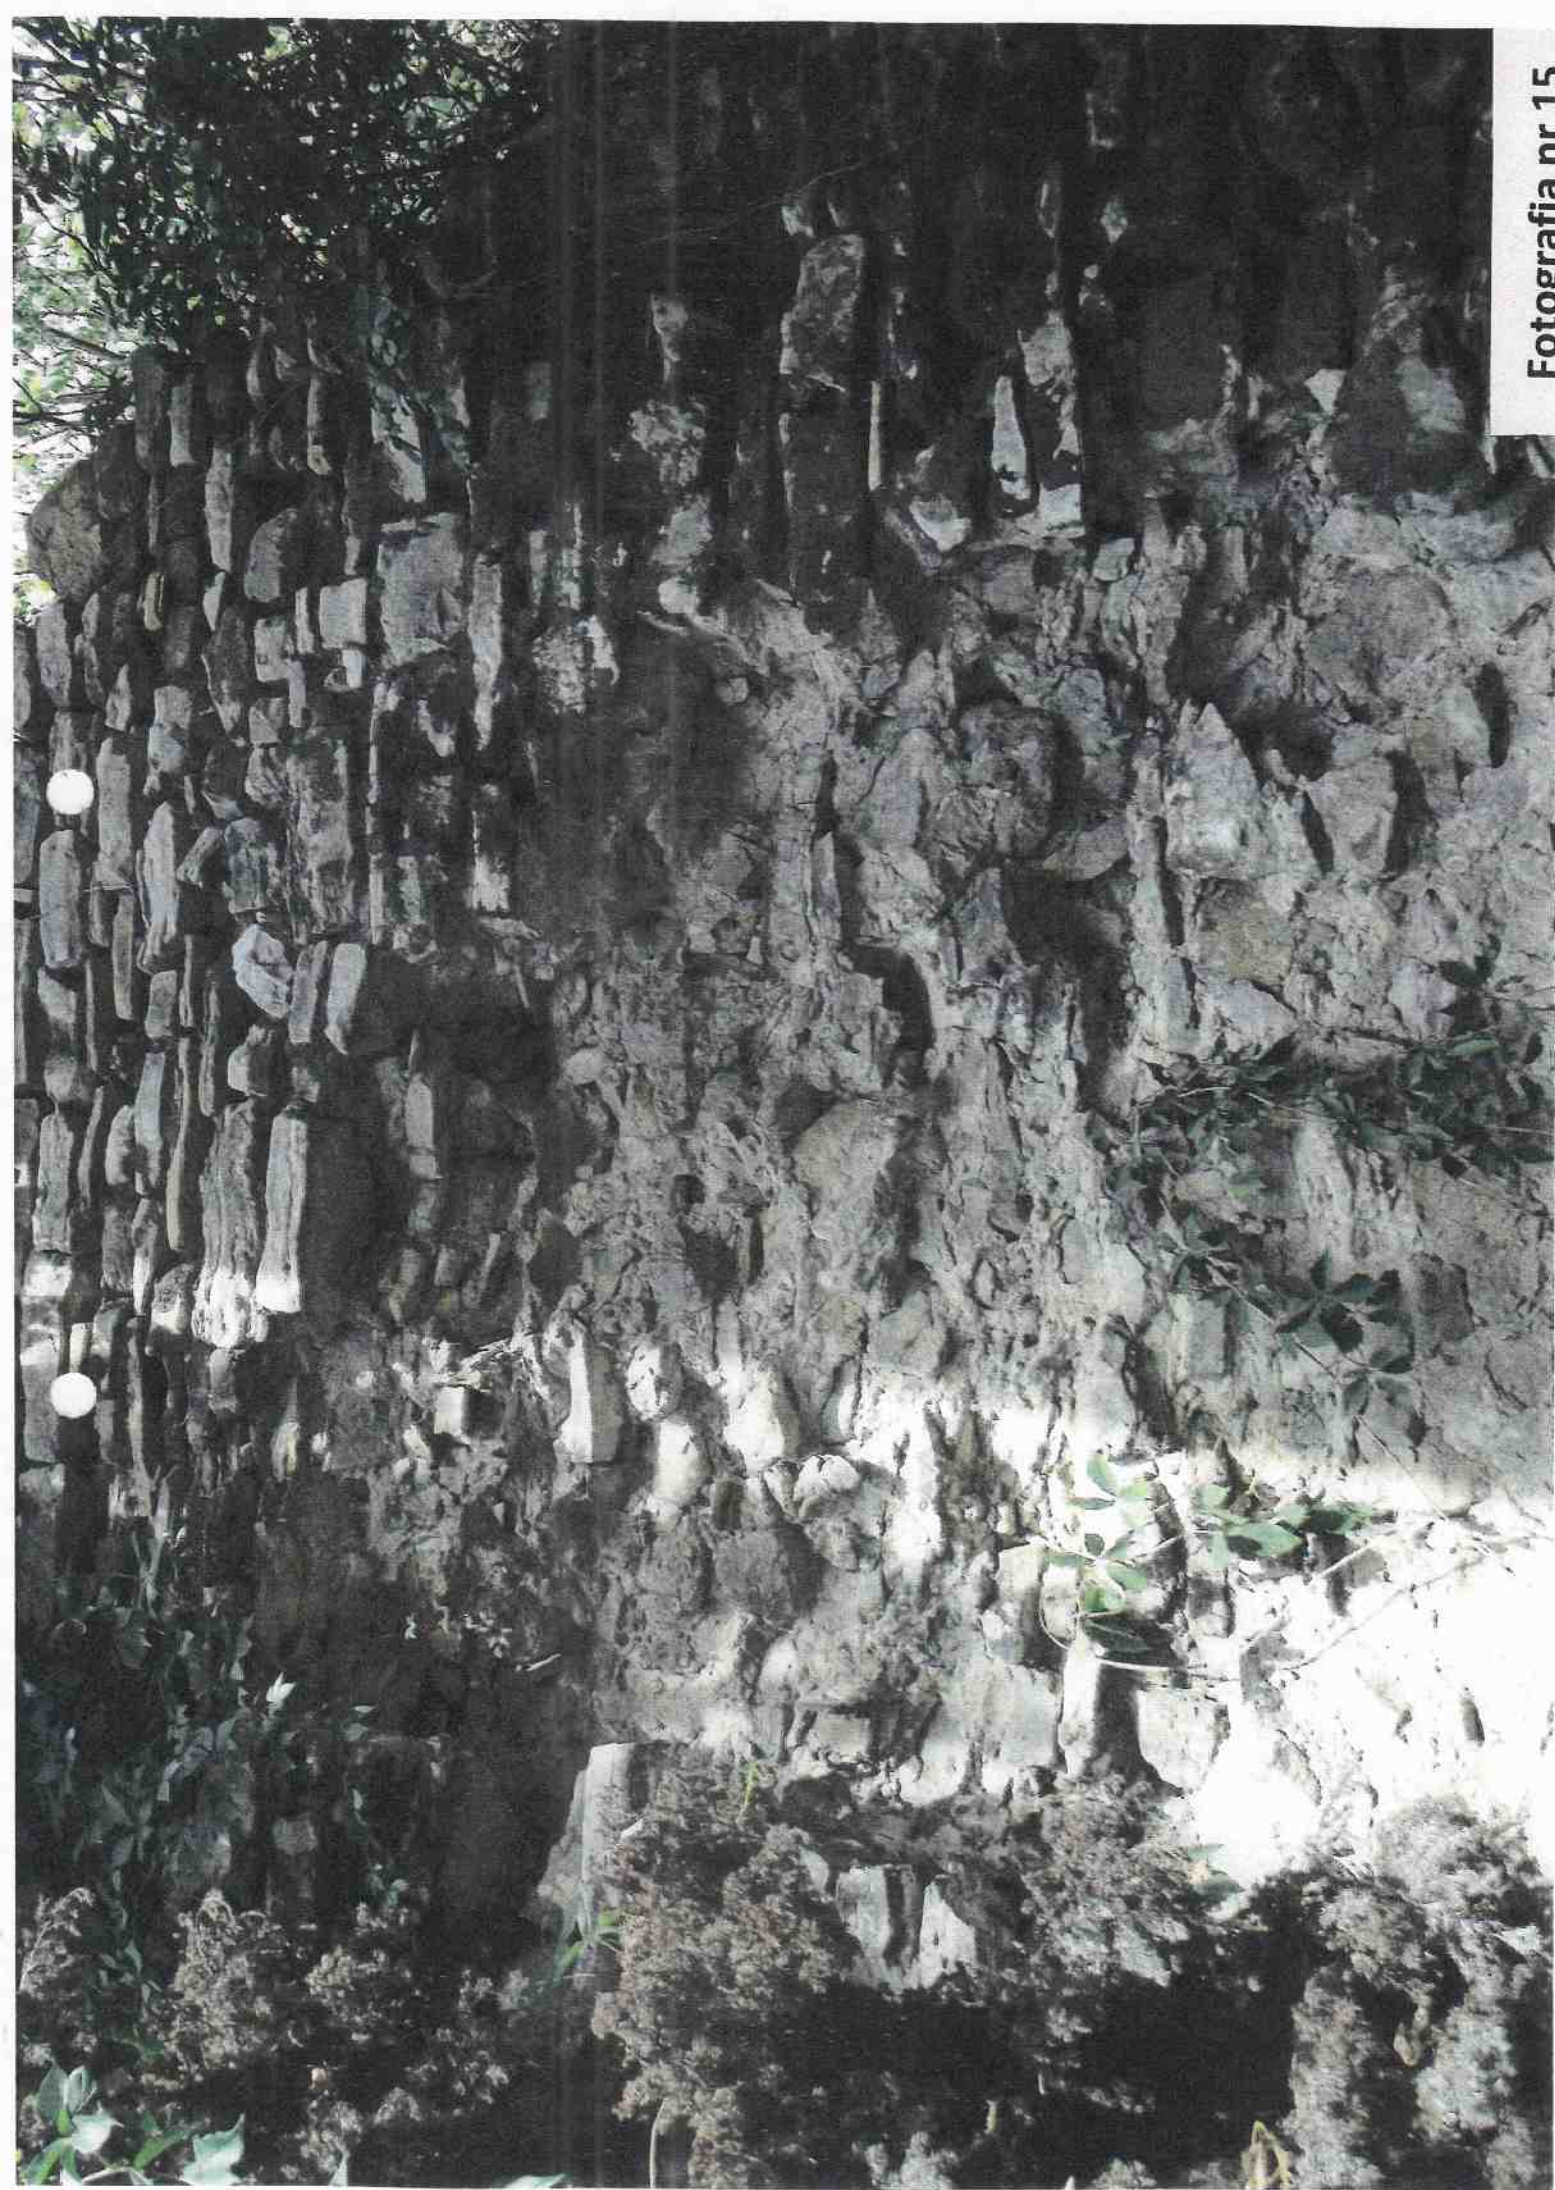
Fotografia nr 15

Kamienny mur oporowy jest częściowo zawalony (działka nr 131), spękany, zaprawa w wielu miejscach zlasowana. Widoczne duże ubytki zaprawy jak i całych fragmentów murów. Korona muru nie istnieje (fot. Nr 15, 16, 17, 18, 19).

- Zniszczenie muru oporowego nastąpiło na skutek parcia gruntu, (duży nacisk budynków mieszkalnych posadowionych w odległości 3 m od muru) czynników atmosferycznych oraz braku prawidłowego odwodnienia działek posadowionych na wyższej części zbocza. Mur oporowy przestał pełnić swoją funkcję, jego stan techniczny jest katastrofalny. Odpadające elementy muru zagrażają użytkownikom działek położonych niżej (nr 127 i 130) i budynkom na nich posadowionych. Mur oporowy w każdej chwili może runąć.
- Nie wyklucza się ruchu mas ziemnych(osuwiska).
- Zawalenie się muru spowoduje osunięcie się budynków mieszkalnych zlokalizowanych na działkach posadowionych wyżej (nr 126,128,129, ) które runą na budynki posadowione niżej(działka nr 127 i 130) znajdujące się 1,5 m do 3 m od muru oporowego.
